# 三次元計測の溶接部検査への適用

(株) セイコーウェーブ 新村稔

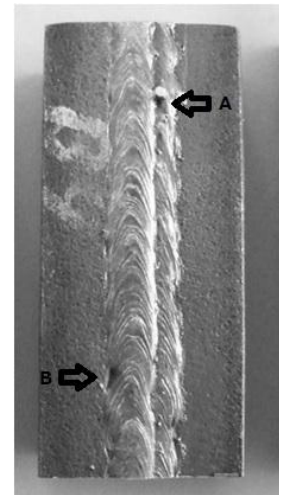
図2はアンダーカットのある溶接部の写真である。このように大きなアンダーカットは計測するまでもなく、不良と認められるが、長さ、幅、深さなどの記録を取っておくことは、今後の品質向上のためにも必要である。従来は、ピットゲージを使ってその深さを計測していたが、ピット

図2. アンダーカット

ゲージの足場となる部位が平滑ではないため、正確な計測は困難であった。そこへ三次元計測手法を適用することで、正確な計測が可能となる。

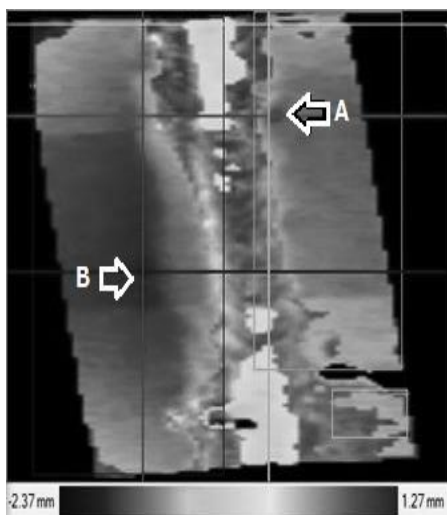
図3は図2のアンダーカットを含む溶接部位の3次元計測画像に高さ方向のカラーマップを施した図である。白黒印刷であるため判別しにくいですが、カラーマップ上では、アンダーカットの部位は鮮明である。その縦横方向の断面を示したのが、図4、図5である。図4から、アンダーカットAの深さは約0.7mm、図5からアンダーカットの深さは0.2mmであることが読み

図3 溶接部の三次元計測(カラーマップ)

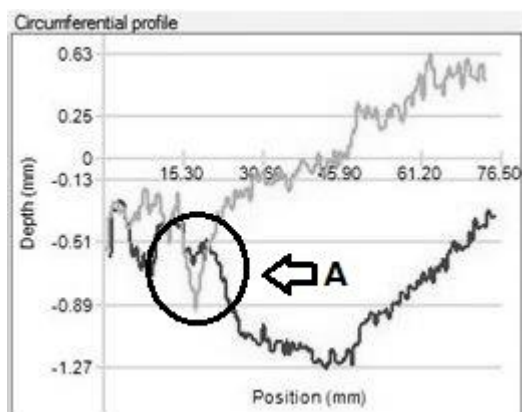
図4. アンダーカット A の深さ

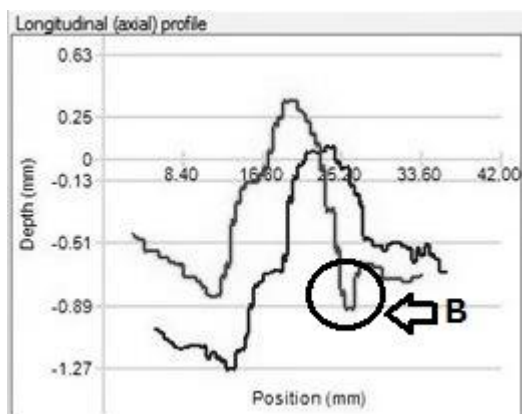
図5. アンダーカット B の深さ

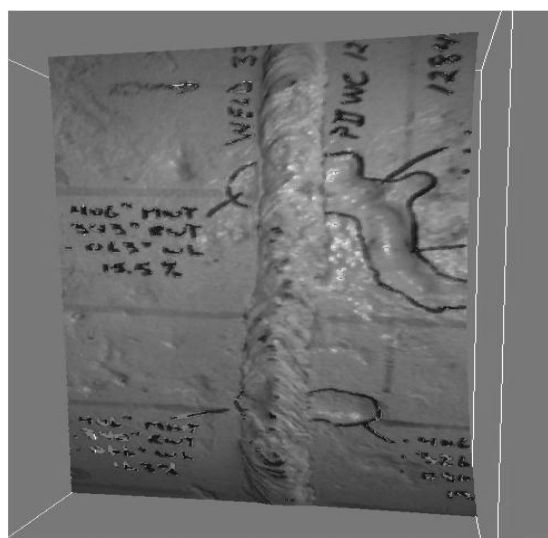
図6は、溶接の欠陥ではないが、供用後に溶接線の周囲に発生した腐食をとらえた三次元計測画像である。これに高さ方向のカラーマップを施し、腐食領域をリストアップしたものが図7である。溶接線の右側に大きくえぐれている箇所をF01とし、そのデータは図7の腐食リストの最上段に表されている。F01の最深部は5.24mm、軸方向の長さは43mm、周方向の長さは108mmと検出された。溶接線の周囲に発生した腐食は、デプスゲージで計測することの困難な事例の一つである。

図6. 溶接線周囲の腐食

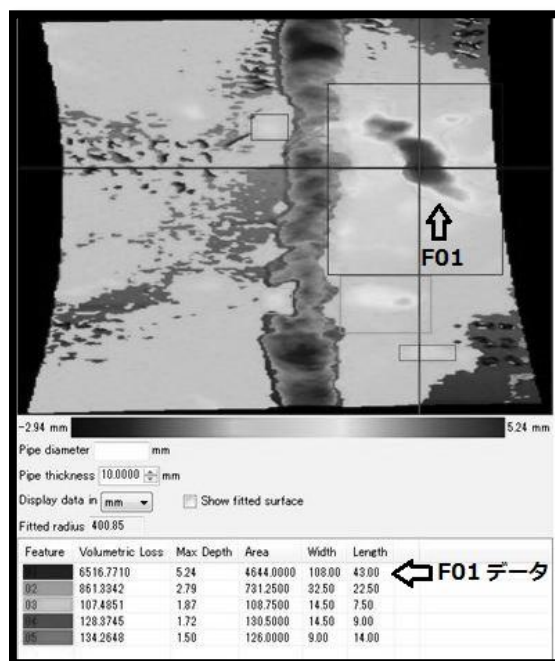
図7. 溶接線周囲の腐食リスト

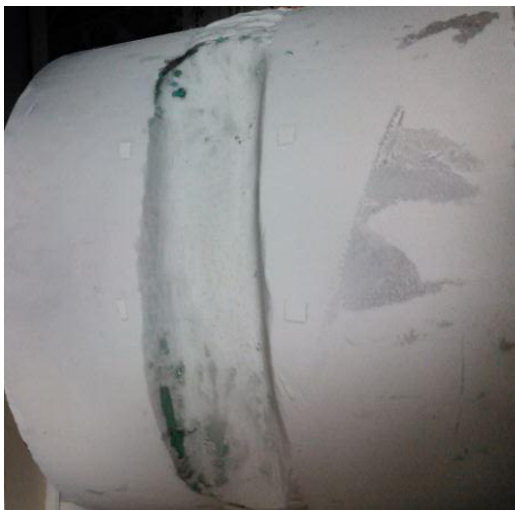
図 8. ガウジング部の写真  
(PT 現像スプレー適用)

図 8 は問題のある溶接部位を削り取った後の写真。ガウジング直後は金属光沢があるため、PT 現像スプレーを塗布し、正反射を抑えてある。

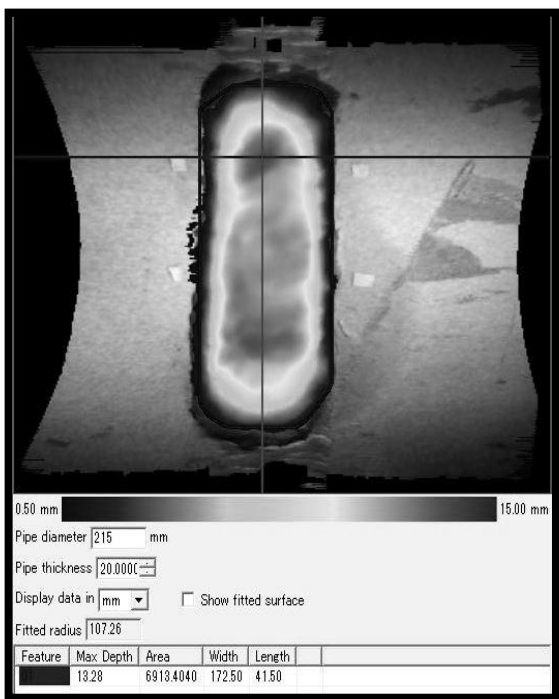
図 9. カラーマップ適用

図 9 は三次元計測結果にカラーマップ処理を施した図。図 1 0 はガウジング部の周方向の断

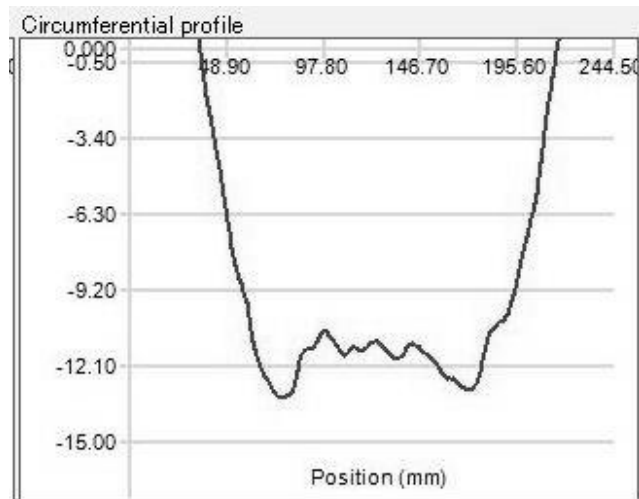
図 1 0. 周方向の断面グラフ

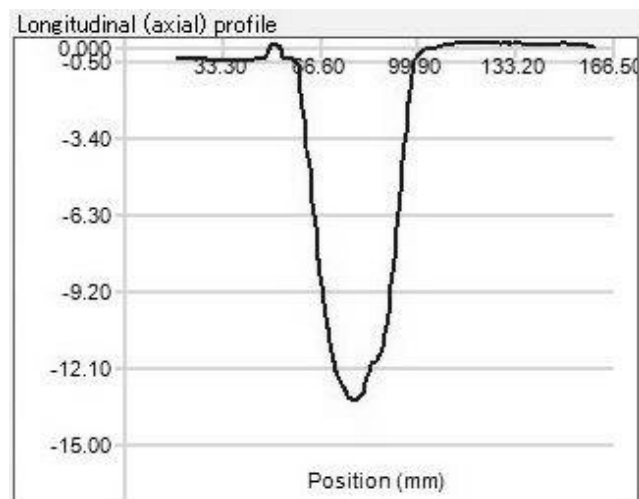
図 1 1. 長手方向の断面グラフ

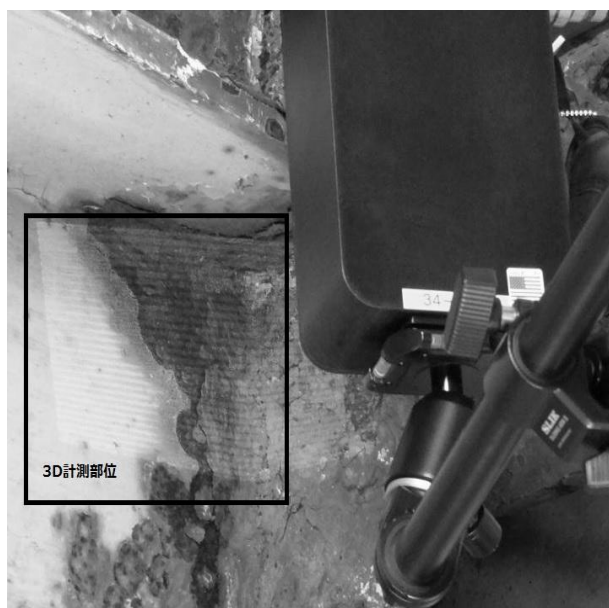
図 1 2 は、橋脚鋼板の溶接隅肉部に発生した腐食をデジタルカメラで撮影したものである。図の黒四角で囲んだ部分に構造化投影パターンを投射し、得られた三次元データをカラーマップとともに表示したものが図 1 3 である。計測領域の中で最新部を“+”印(“A”)で示し、その横方向の深さ断面を示したのが、図 1 4 で

図 1 2. 隅肉溶接部の腐食計測

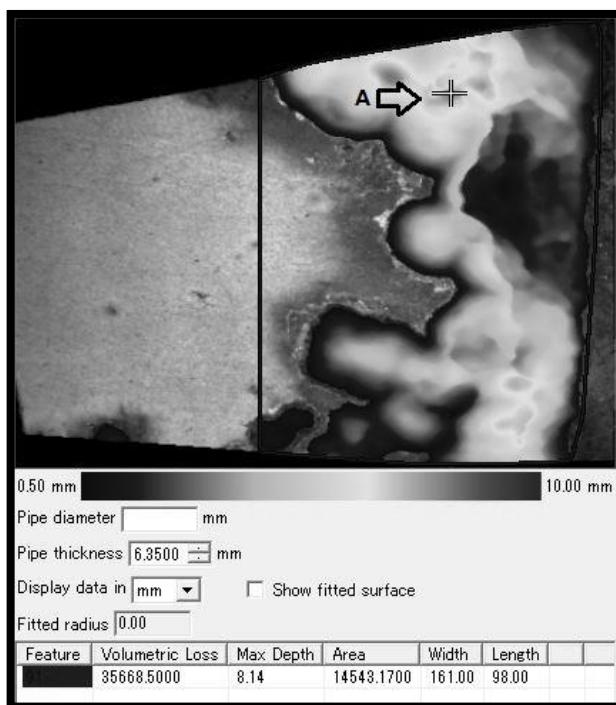
図 1 3. 隅肉溶接部の三次元解析

図 1 3 では更に腐食による体積損失も表示しており、この図から 35,668mm<sup>3</sup> が失われていることが分かる。

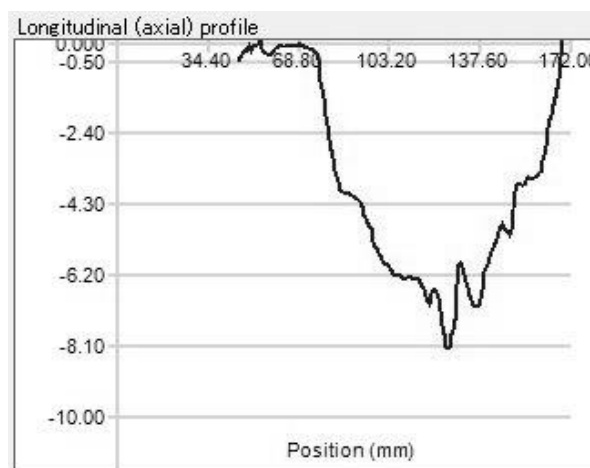
図 1 4. A 地点の横断面
